Instituto Politécnico de Tomar

Conservação Preventiva do acervo do Palácio Nacional da Pena

Relatório de Estágio

Relatório de Estágio apresentado ao
Instituto Politécnico de Tomar
para cumprimento dos requisitos
necessários à obtenção do grau de
Mestre em Conservação e Restauro

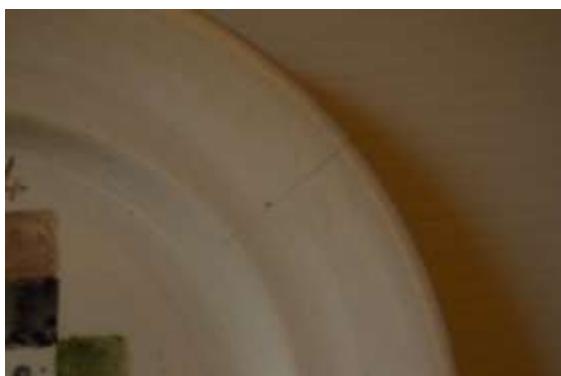
Figura 26: Registo fotográfico do pormenor da fissura presente no prato PNP244.

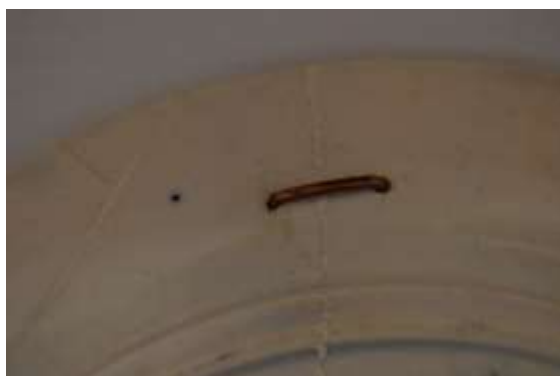
Figura 27: Registo fotográfico do pormenor dos gatos presentes no prato PNP228.

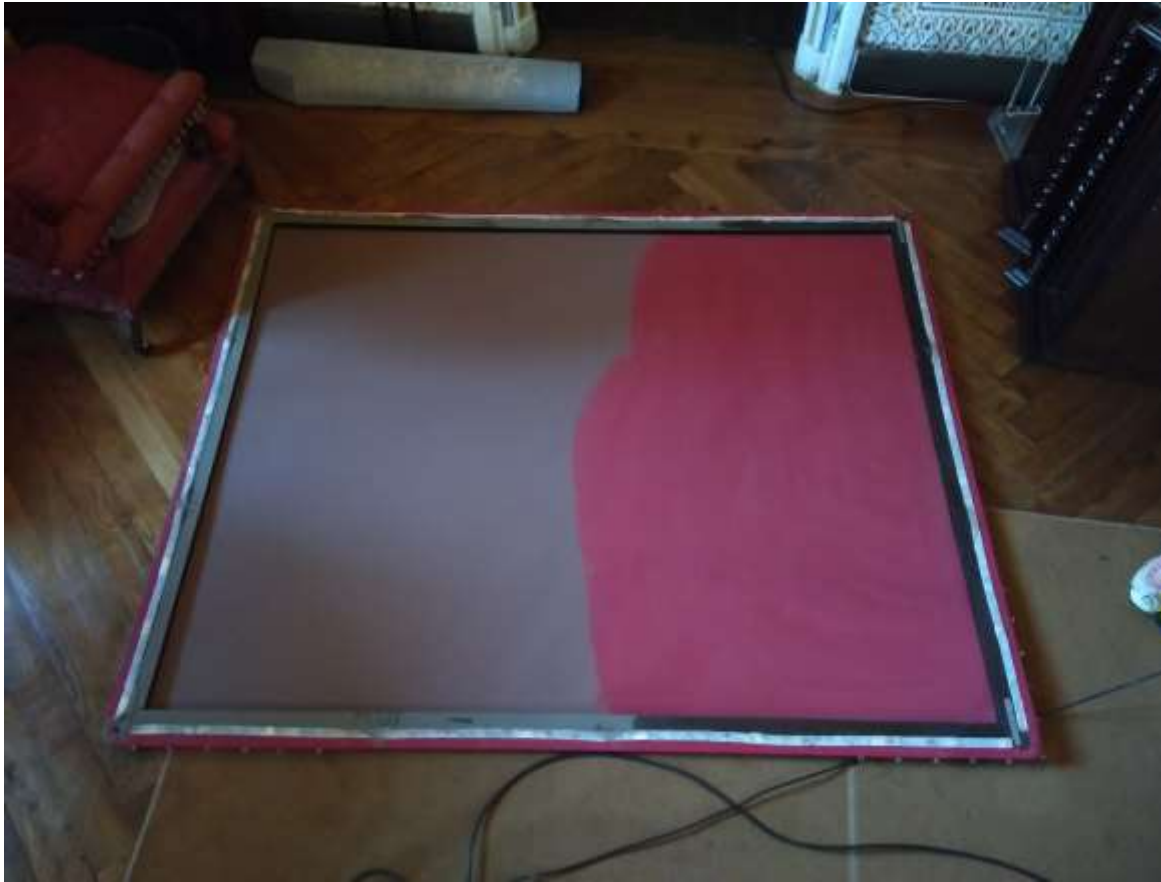
A deposição de partículas durante um ano é elevada, havendo áreas com mais do que outras, e este acontecimento é comprovado com a imagem do dossel da cama (figura 97).

Figura 97: Limpeza, antes e depois, da área superior do dossel.

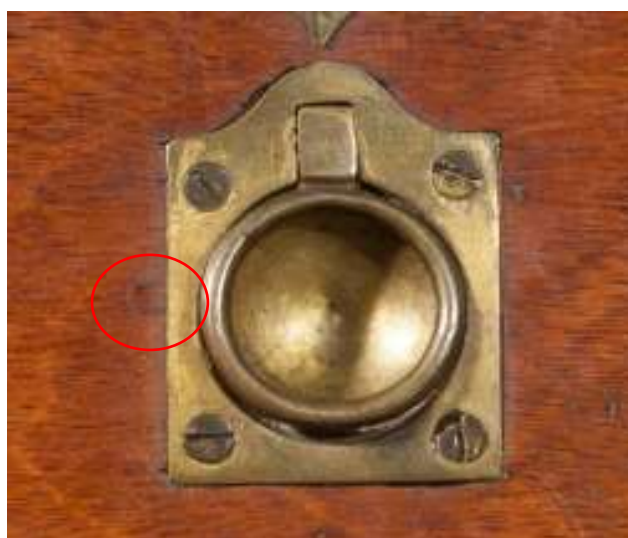
Figura 126: Pormenor de um possível restauro antigo, junto ao puxador, frente.

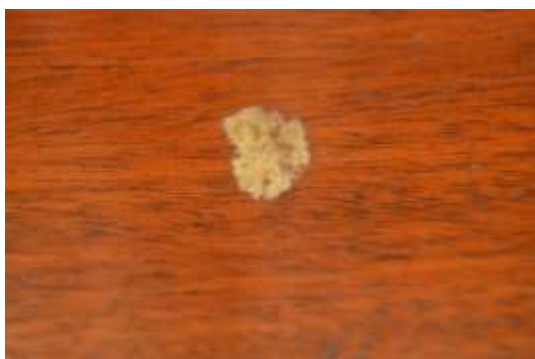
Figura 127: Mancha de resíduo depositado não identificado.

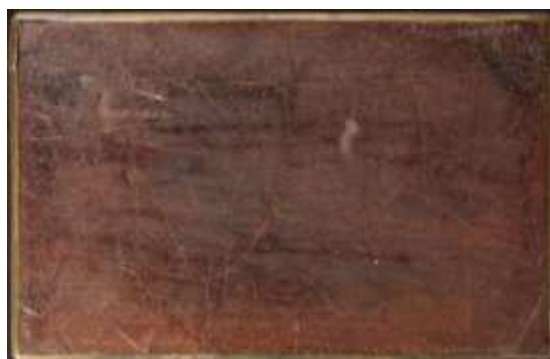
Observando o objeto do exterior para o seu interior, este aparenta estar estruturalmente estável, apresentando apenas marcas derivadas do desgaste da camada de proteção, assim como sujidade superficial resultante da acumulação de poeiras. No topo do estojo encontramos um resíduo depositado não identificado (figura 127), e, na área inferior, a base que está em contacto constante com superfícies, apresenta marcas e abrasões profundas causadas pelo desgaste (figura 128).

Figura 128: Marcas e desgastes por abrasões.

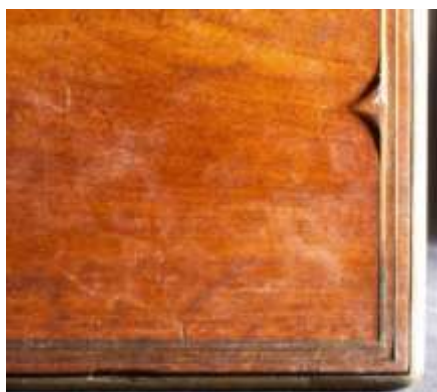
Na decoração metálica, são visíveis manchas de oxidação e desgaste por abrasão em áreas significativas sabendo que a deterioração de um material metálico pode ocorrer como descrito por Vicente Gentil: “*deterioração de um material, geralmente metálico, por acção química ou eletroquímica do meio ambiente aliada ou não a esforços mecânicos.*” (GENTIL, 1987 p. 1). São visíveis destacamentos dos frisos de menor espessura, tanto na estrutura do estojo como nas gavetas (figuras 129 e 130).

Figura 129: Destacamentos e dobra dos frisos decorativos da porta. Fotografia de luz rasante.
©Rita Stoffel.

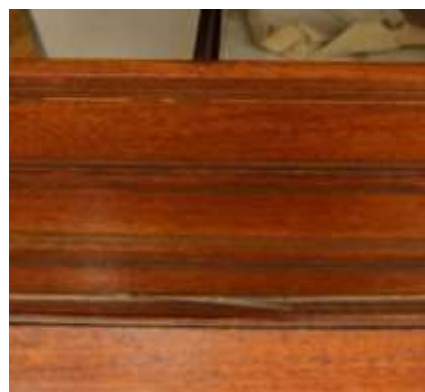
Figura 130: Destacamento e fratura de um dos frisos decorativos da última gaveta.

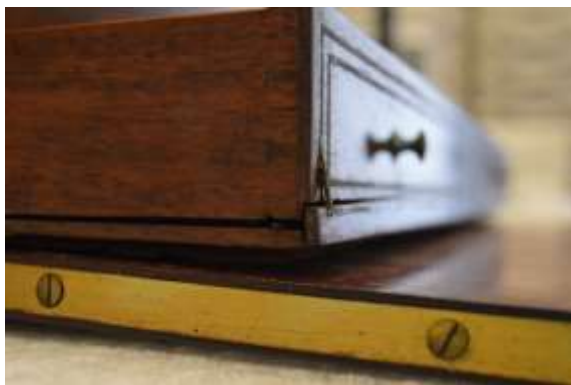
Este tipo de fenómeno de deterioração é também perceptível na estrutura das gavetas, entre a sua estrutura e o fundo (figura 131), sendo que no fundo existe uma tira na área posterior que também se encontra em destaque (figura 132). Este tipo de dano está presente em todas as gavetas.

Figura 131: Destacamento entre a estrutura da gaveta e o fundo.

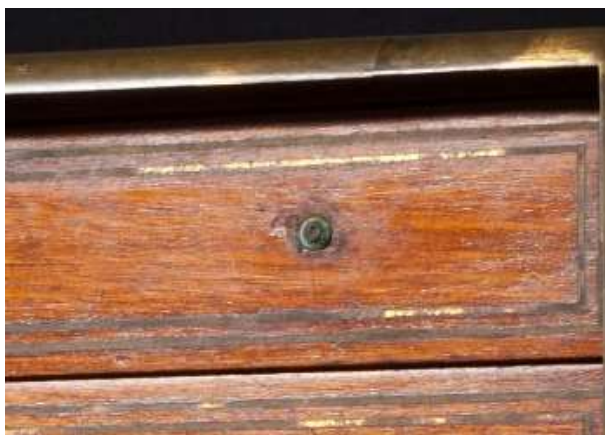
Figura 134: Lacuna do puxador da primeira gaveta.

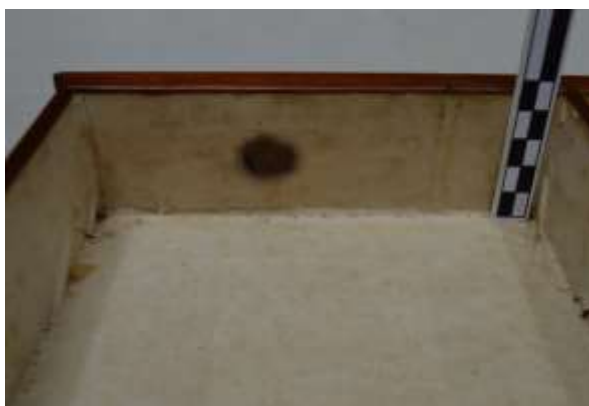
Para além da cola que foi utilizada para adesão da estrutura das gavetas com o fundo, foram também utilizados pregos. Estes não são visíveis na sua totalidade, no entanto, a presença de manchas causadas pela oxidação na madeira, visto que “*a madeira exposta à solução de ácidos e sais ácidos perde a sua resistência devido à hidrólise da celulose (...)*” (GENTIL, 1987 p. 1), e no papel interior e exterior, sinalizam a sua presença (figuras 135 e 136). Em algumas situações pontuais, os danos causados pela oxidação apresentam-se com a deterioração do papel, criando até algumas lacunas.

Figura 135: Papel com mancha causada pela oxidação do puxador da gaveta.

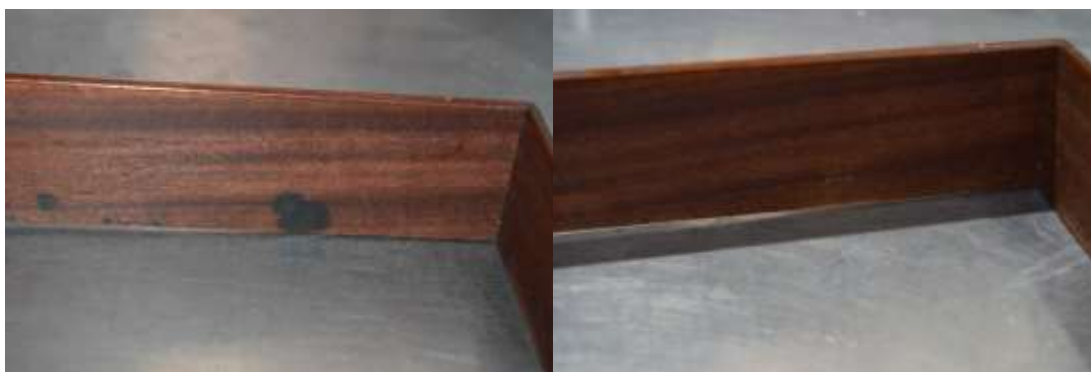
Figura 147: Mancha causada pelo contacto da madeira com o prego oxidado (à esquerda), e, pós remoção com ácido oxálico (à direita).

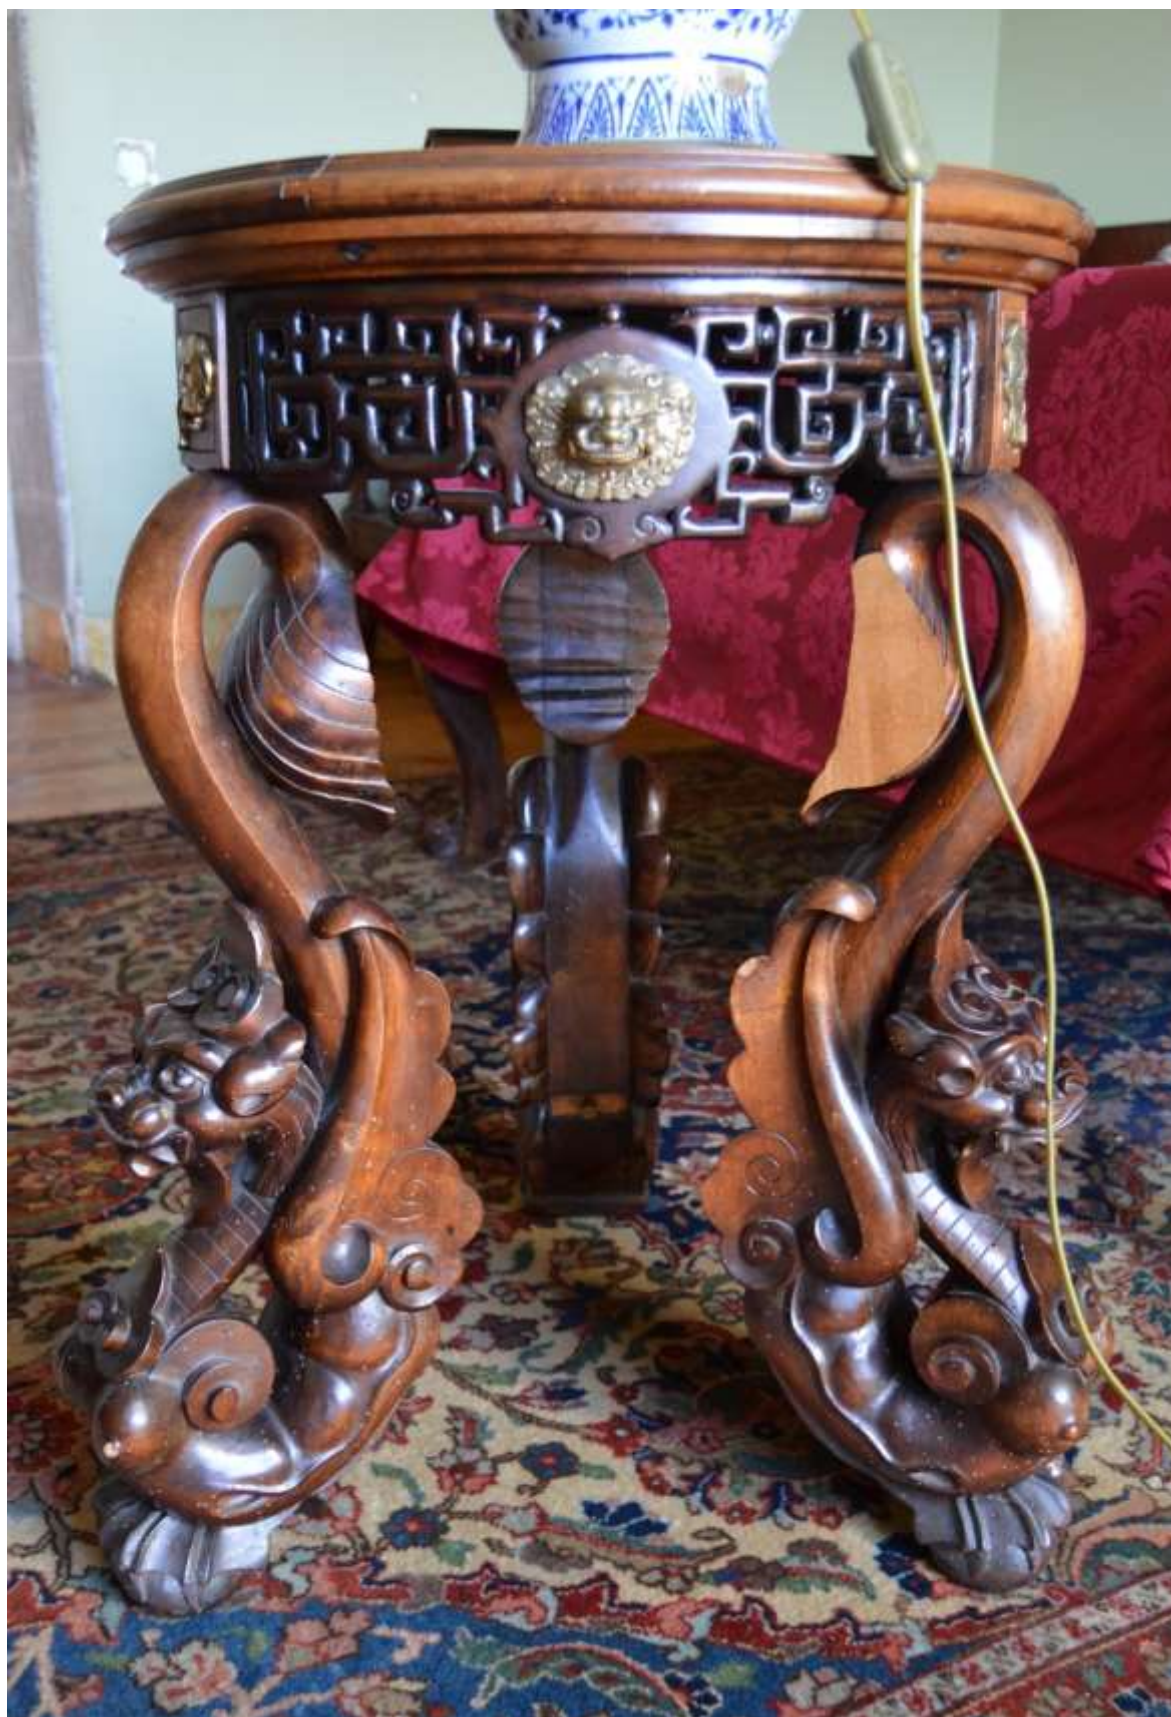
Muito Bom		Travejamento central em falta (?) Estruturalmente instável.
Bom		Lacuna de 1/3 de um elemento de uma das pernas. Tampo com lacunas, fraturas e fragilizado.
Regular		Presença de orifícios de insetos xilófagos (não ativo). Colagens anteriores em destacamento.
Deficiente	X	
Mau
